Biotecnología aplicada al patrimonio cultural: estrategias para la preservación del patrimonio edificado

Biotechnology applied to cultural heritage: strategies for the preservation of built heritage

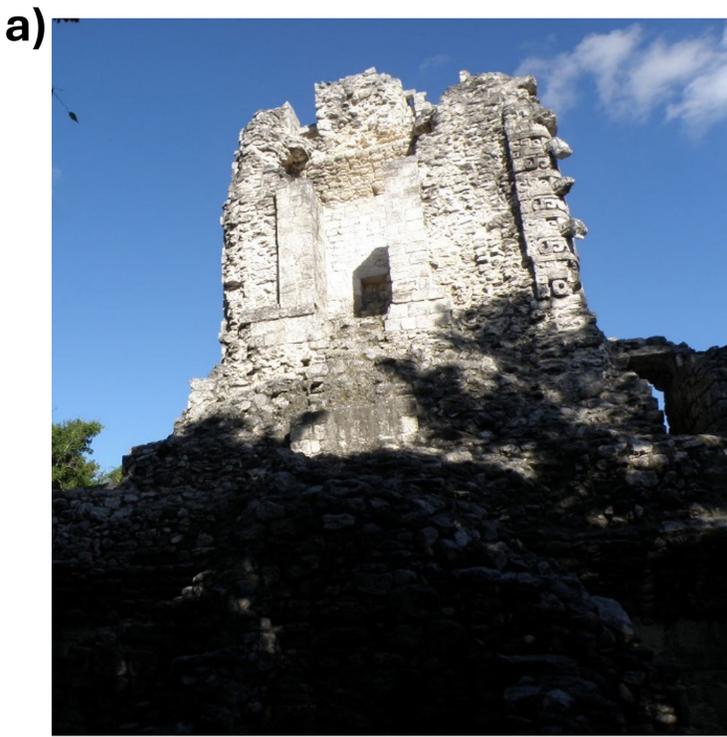
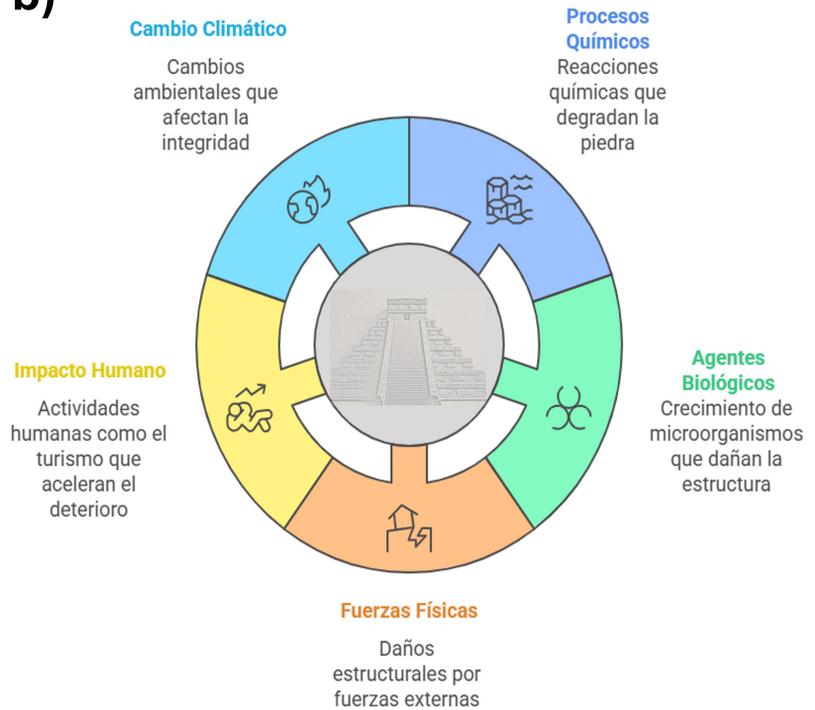
Figura 1. Biodeterioro en monumentos arqueológicos, a) Sitio de Chicanná en el estado de Campeche, México. Nótese la presencia de vegetación circundante que crea un microclima al que están expuestos los monumentos así como la presencia de alteraciones cromáticas de origen microbiano (cambio de color) de la piedra expuesta al ambiente. b) Principales amenazas para el biodeterioro de los monumentos históricos. (Imagen propia).

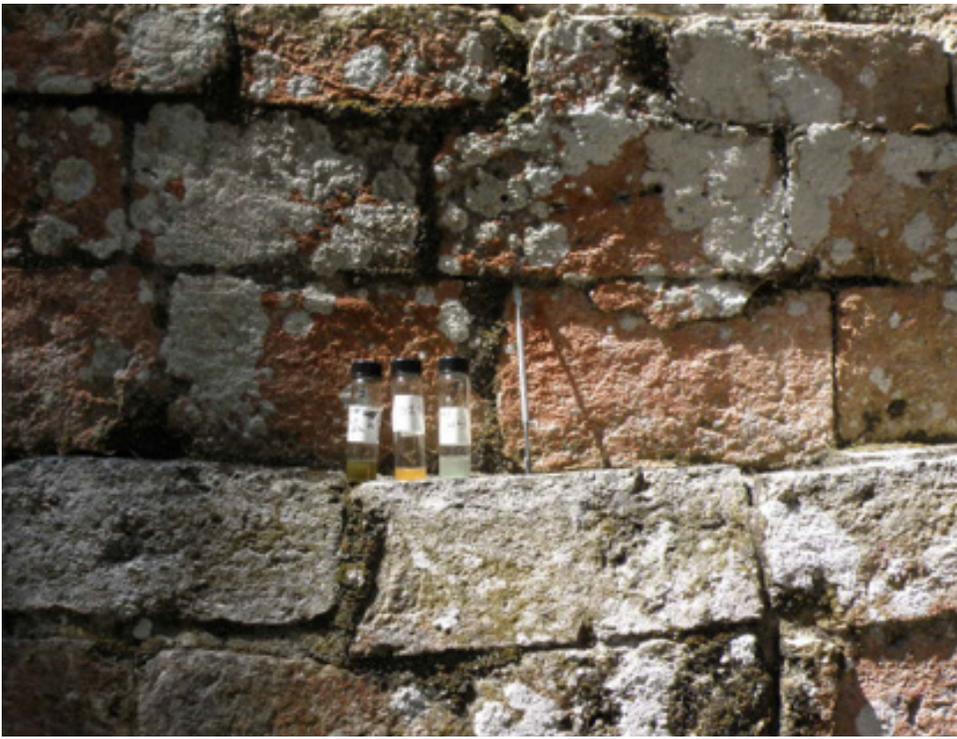
Figura 2. Biopelículas epilíticas litobióticas desarrolladas sobre sustratos calcáreos en el sitio arqueológico de Becán, Campeche, México. La paleta de colores está relacionada con los diferentes grupos microbianos asociados y sus pigmentos constitutivos. Las comunidades de líquenes aparecen como alteraciones incrustantes irregulares blanquecinas, que ejercen un efecto biometeorizante / biodeterioro por medio de la secreción de metabolitos ácidos y la alteración biofísica de los poros de la roca, lo que causa su desagregación. (Imagen propia).

a una baja en disponibilidad de agua, lo que crea ambientes extremófilos para las comunidades litobióticas que colonizan las superficies como crecimientos epilíticos -en la superficie- como los que exhiben en la Figura 2.

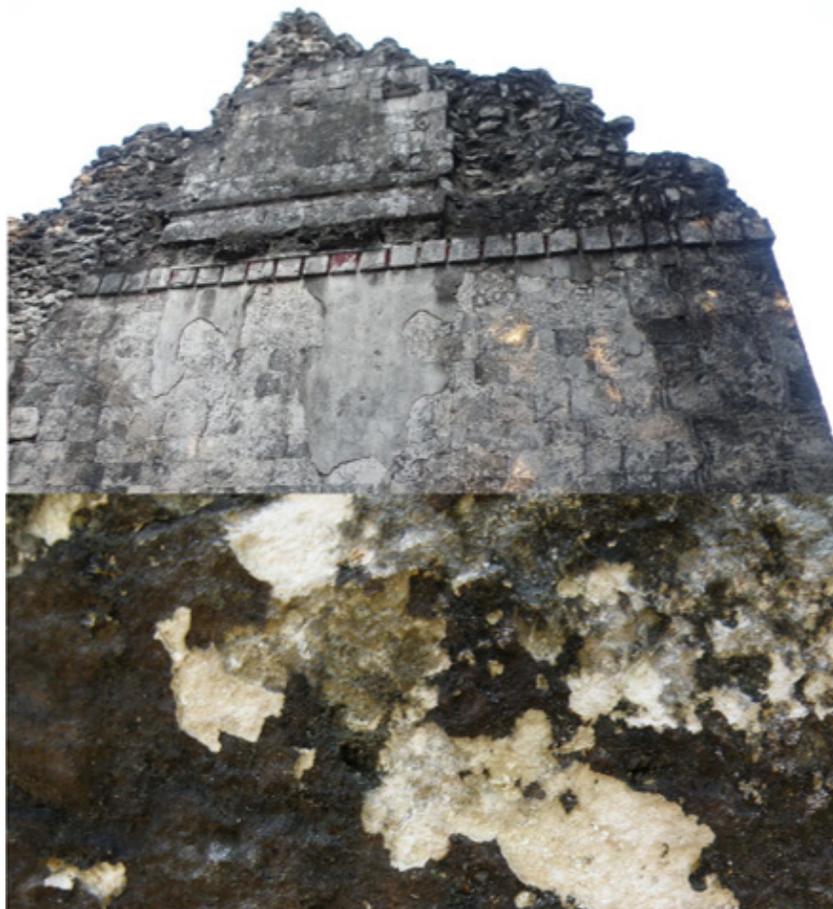
Figura 3. Biopelículas epilíticas (subaereas) desarrolladas sobre sustratos calcáreos, nótese la presencia de la biopelícula como alteración de color negro en superficies expuestas a una permanente radiación. El desprendimiento del biofilm provoca erosión del sustrato calcáreo expuesto (sustrato blanquecino). (Imagen propia).

También pueden presentarse como comunidades endolíticas crecen dentro de fisuras, grietas y poros en las matrices rocosas [1]. El grado en que las superficies son colonizadas por microbios depende de los parámetros climáticos (por ejemplo, temperatura, luz y humedad), la composición del sustrato mineral y sus propiedades intrínsecas (Figura 3).

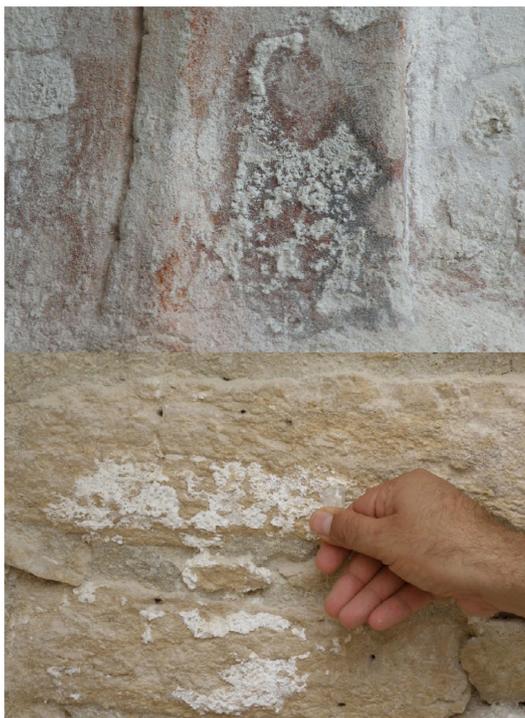
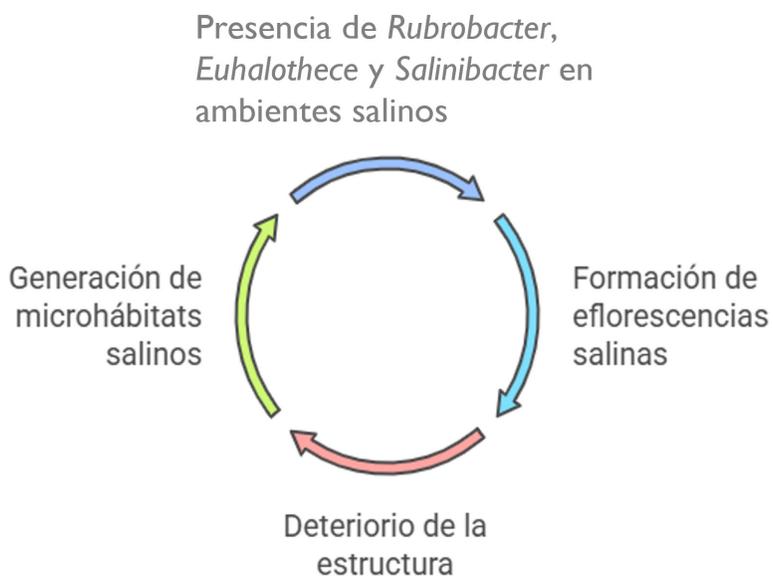
Figura 4. Microorganismos extremófilos relacionados al biodeterioro. a) Eflorescencia en estuco (arriba) y piedra calcárea (abajo) es indicativa un posible daño salino. Las eflorescencias representan así mismo microhábitats para el desarrollo de microorganismos halófilos. b) Ciclo de biodeterioro relacionado a microorganismos extremófilos. (Imagen propia).

Los avances en biología molecular y el uso de métodos basados en ADN han revolucionado el estudio del biodeterioro. Estas técnicas moleculares permiten identificar una mayor diversidad de microorganismos sin necesidad de cultivarlos, incluso detectando aquellos que no pueden sobrevivir fuera de su entorno natural. Actualmente, es posible reconocer no solo microorganismos comunes, sino también extremófilos como *Rubrobacter*, *Euhalothece* y *Salinibacter*, estos microorganismos considerados halófilos subsisten en ambientes salinos, por lo que se pueden encontrar en costras salinas o eflorescencias que aparecen en los edificios históricos (Figura 4).

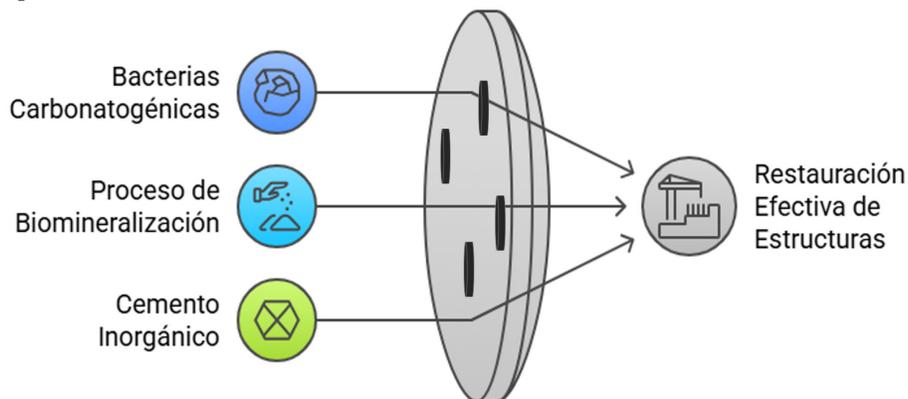
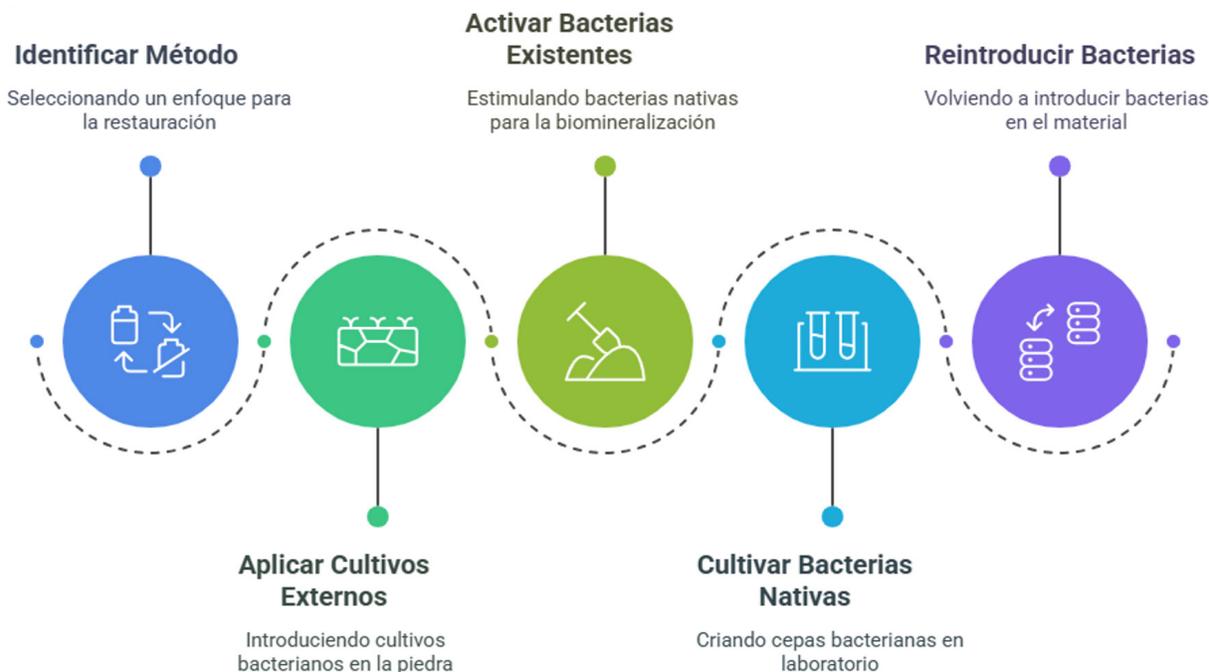
Figura 5. Conservación del patrimonio impulsado por bacterias carbonatogénicas. a) generalidades, b) Soluciones con bacterias carbonatogénicas en superficies deterioradas. (Imagen propia).

cientemente, se han explorado métodos en principio más compatibles con el ambiente, consolidando materiales deteriorados mediante la biomineralización [3,7]. Este proceso, inducido por bacterias carbonatogénicas, genera en el material poroso la consolidación de piedra de forma compatible y eficaz, evitando algunos problemas de los tratamientos convencionales. Este enfoque innovador y ecológico se puede aplicar mediante tres métodos principales, (1) aplicación de cultivos externos sobre la piedra; (2) activación de bacterias carbonatogénicas existentes y (3) cultivo de laboratorio de bacterias nativas del sustrato, que luego se reintroducen en el material (Figura 5) [5, 8].
